# Fassadensanierung mit System

Eschersheimer Landstraße 60/62 · Frankfurt am Main

Sanierung einer Element-Fassade im Bestand — im laufenden Betrieb

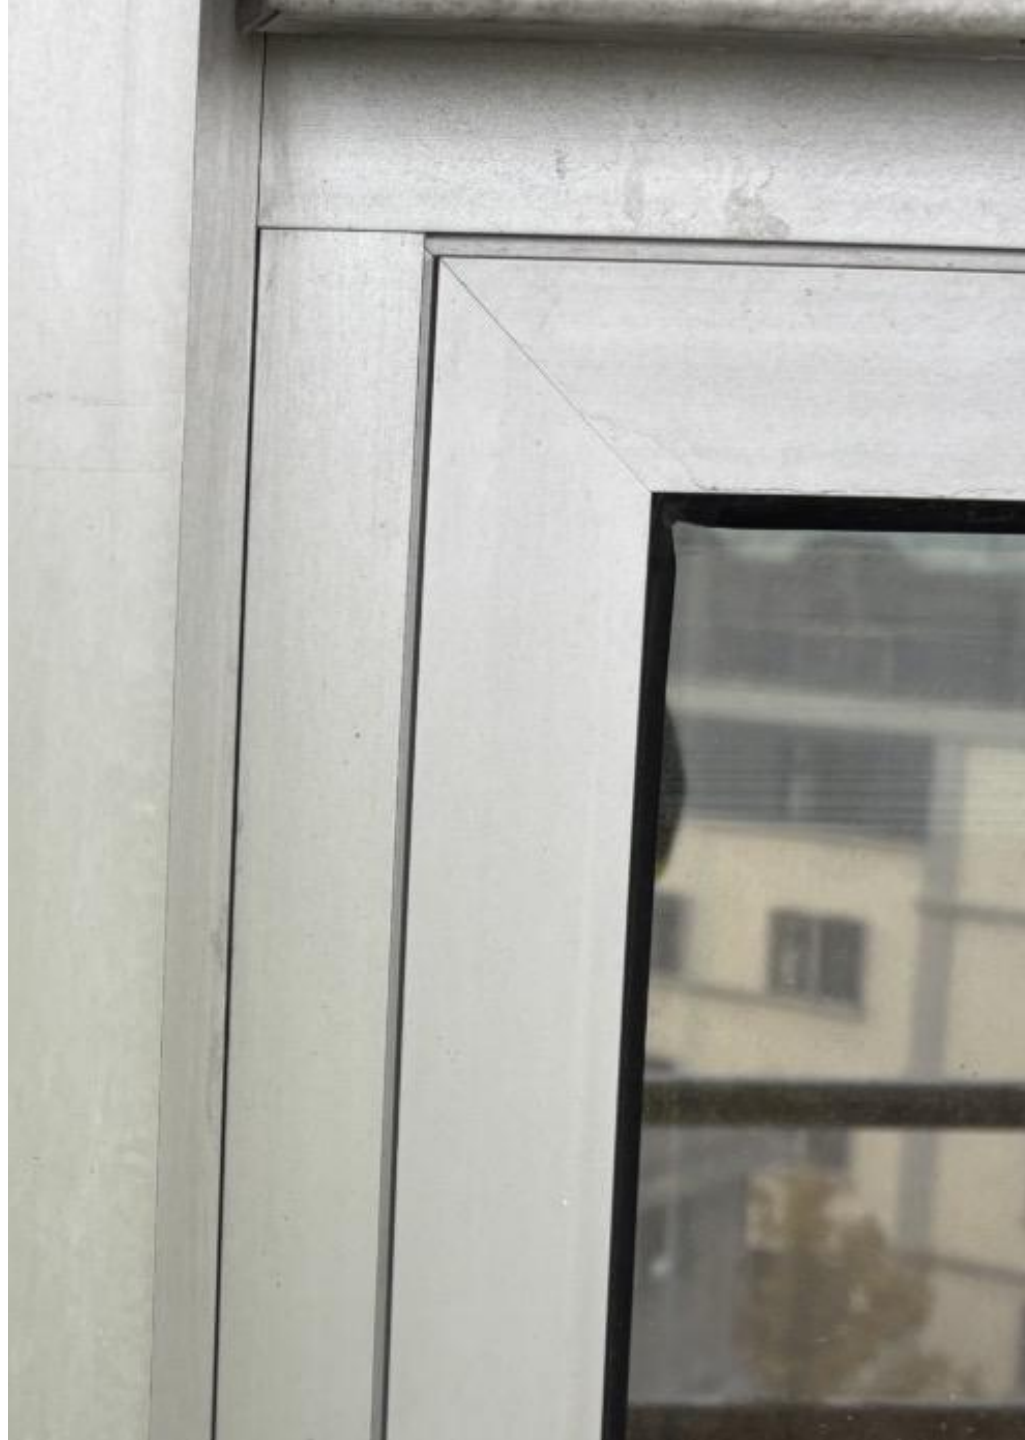
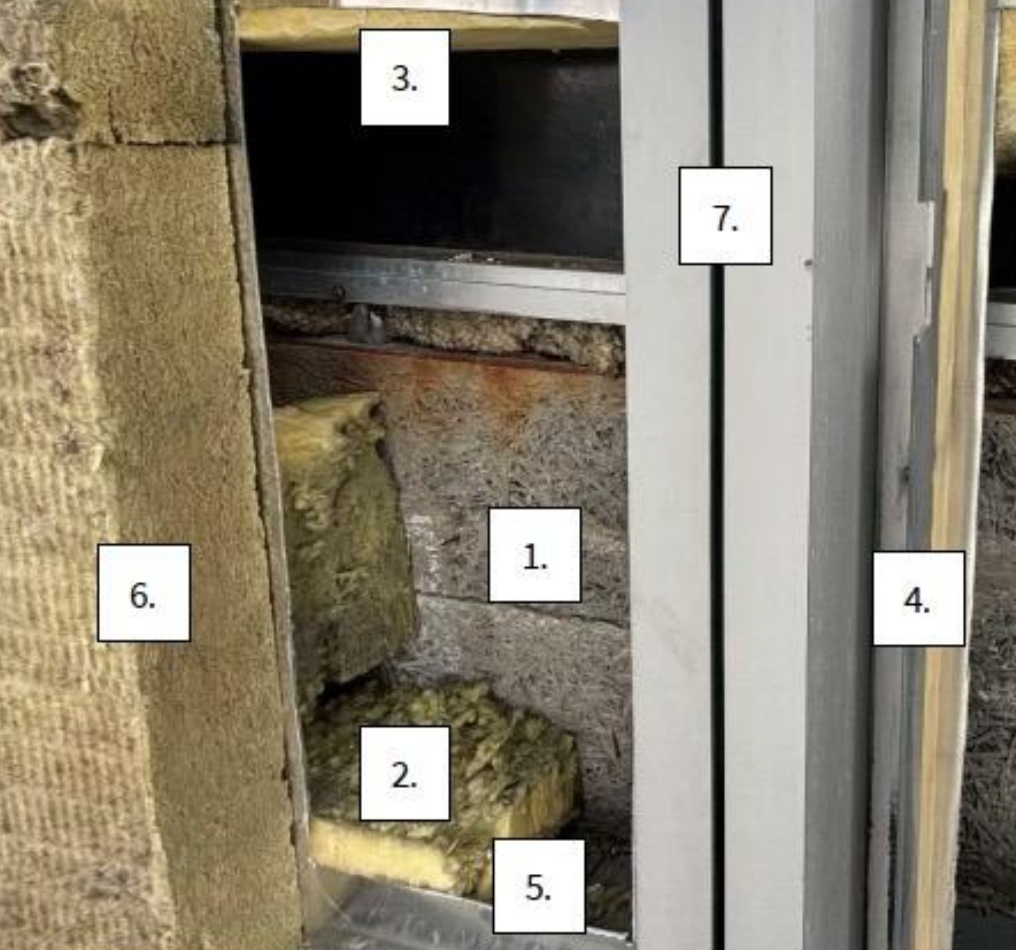
Bestandsaufnahme und Bauteilöffnung ergaben einen guten Gesamtzustand der Fassade inklusive Unterkonstruktion sowie eine zweilagige Dämmung – ideal für die Sanierung.

Es folgte die Planung eines objektspezifischen Sanierungsflügels samt Austausch von Beschlägen und Dichtungen, mündend in eine Entscheidungsvorlage mit verbindlichen Kosten.

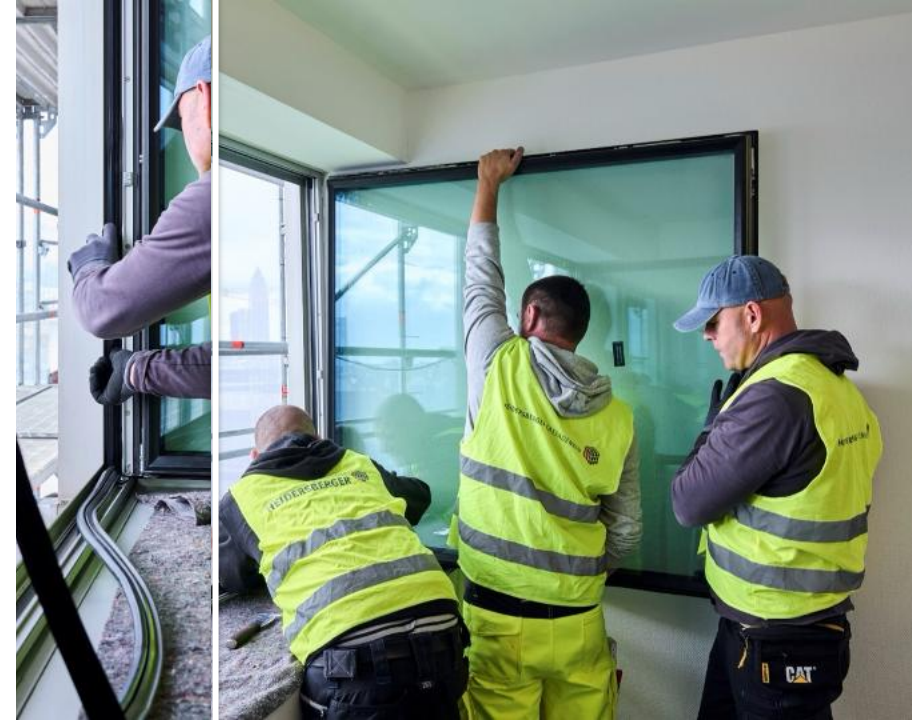
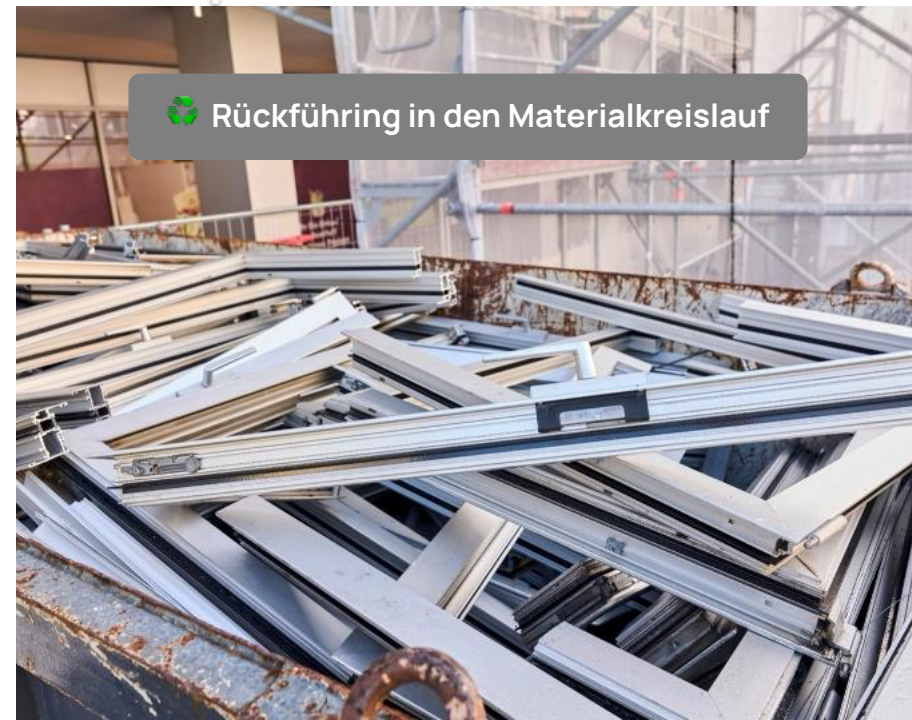
BSF setzte die Sanierung schrittweise um: Ausbau der Bestandsflügel, Ertüchtigung des Bestands und Einbau vorgefertigter Sanierungsflügel – nutzerfreundlich, ohne Mietausfall. Ergänzt um außenliegende ZIP-Markisen als Sonnenschutz.

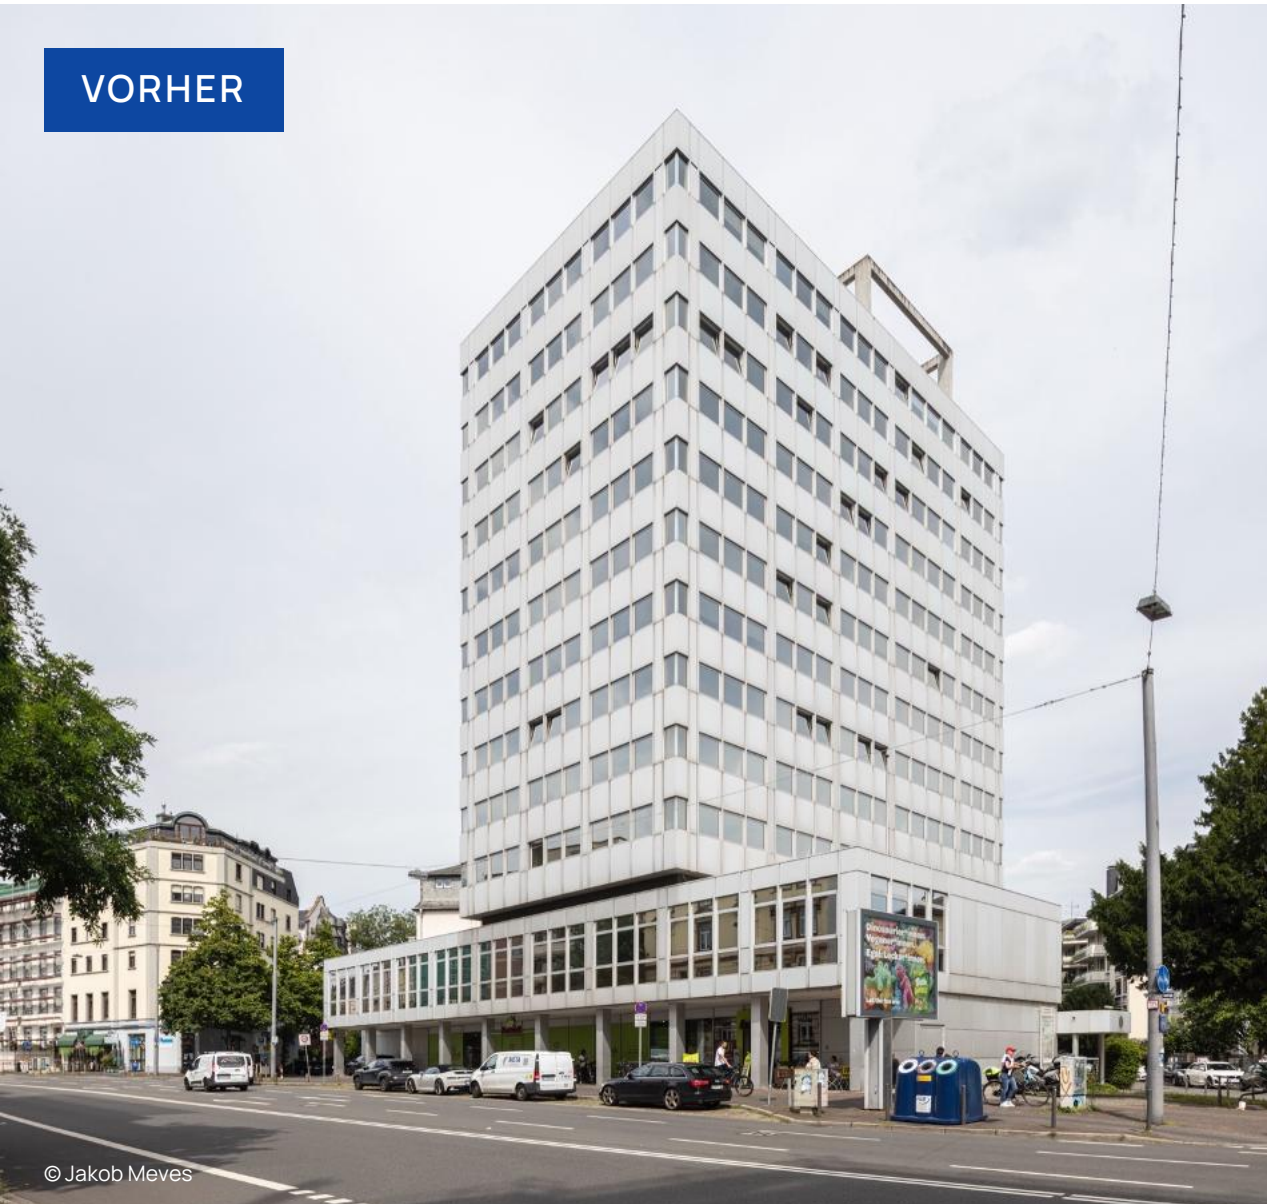
VORHER

Die Fassade (Baujahr 1989) hatte ihre Lebensdauer erreicht: hohe Energieverluste, keine Verschattung, harte Dichtungen und verschlissene Beschläge. Hinzu kamen punktuelle Undichtigkeiten sowie ein eingeschränkter Wärme- und Schallschutz.

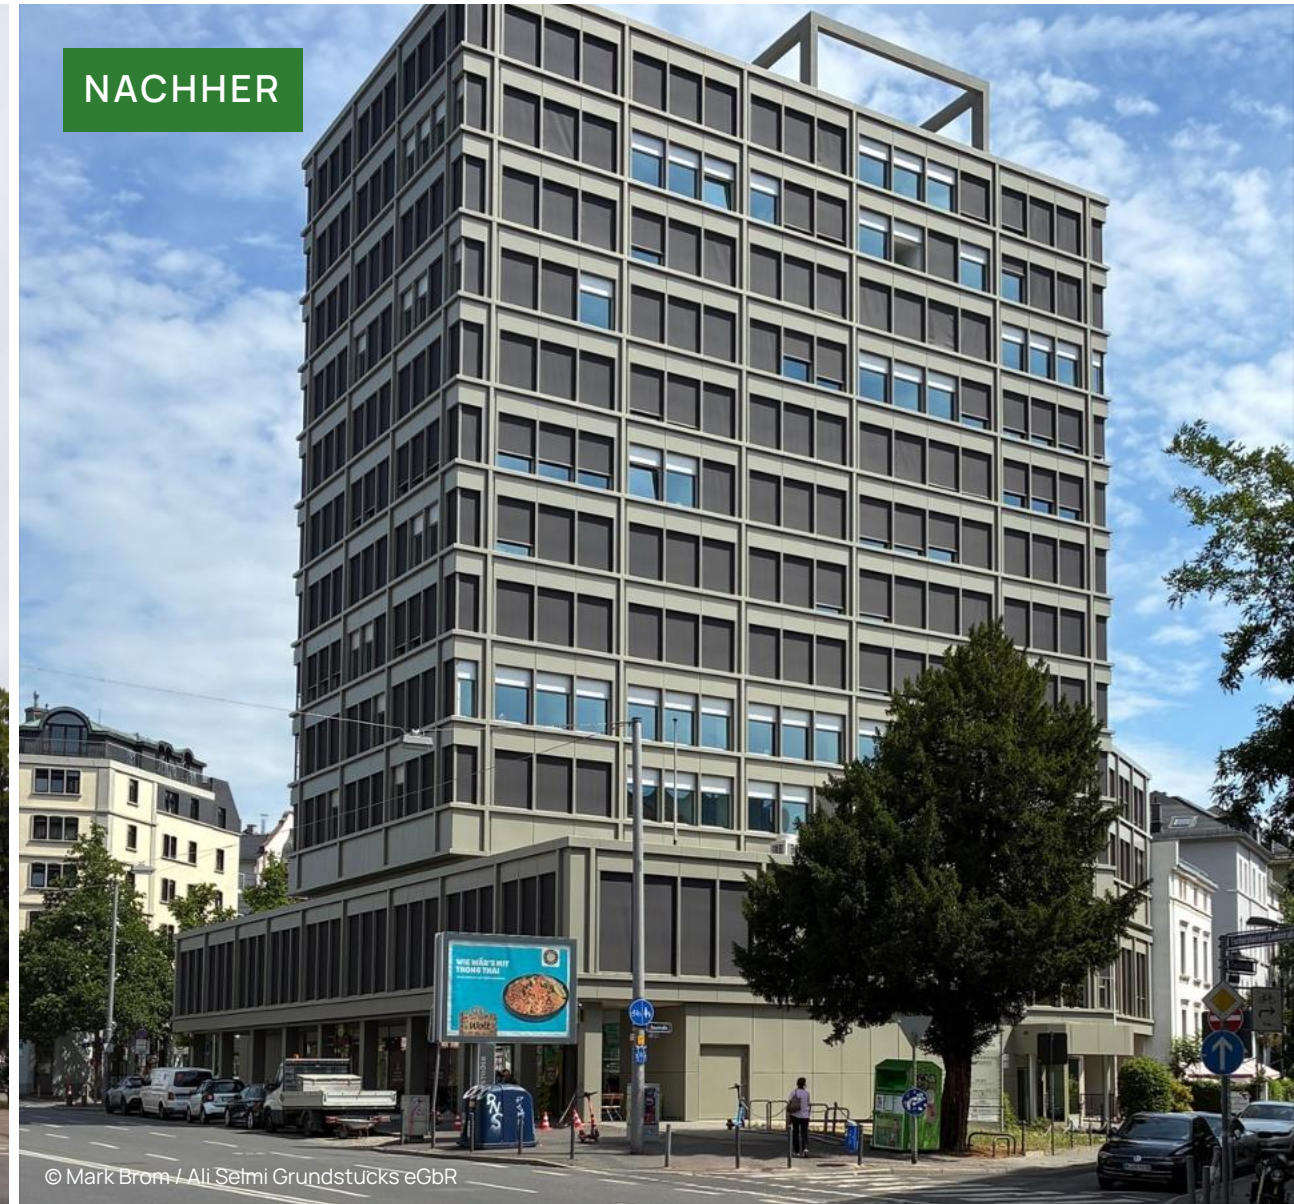
NACHHER

Sichtbare Aufwertung des Erscheinungsbilds — energetisch ertüchtigt statt abgerissen.
